**Koordinat** : 41°24'12.T2"K 2°10'26.5"D  
**Hata Tipi** : Diyot Hatası  
**Hata Durumu** : Kritik  
**Tarih** : 12.10.2022

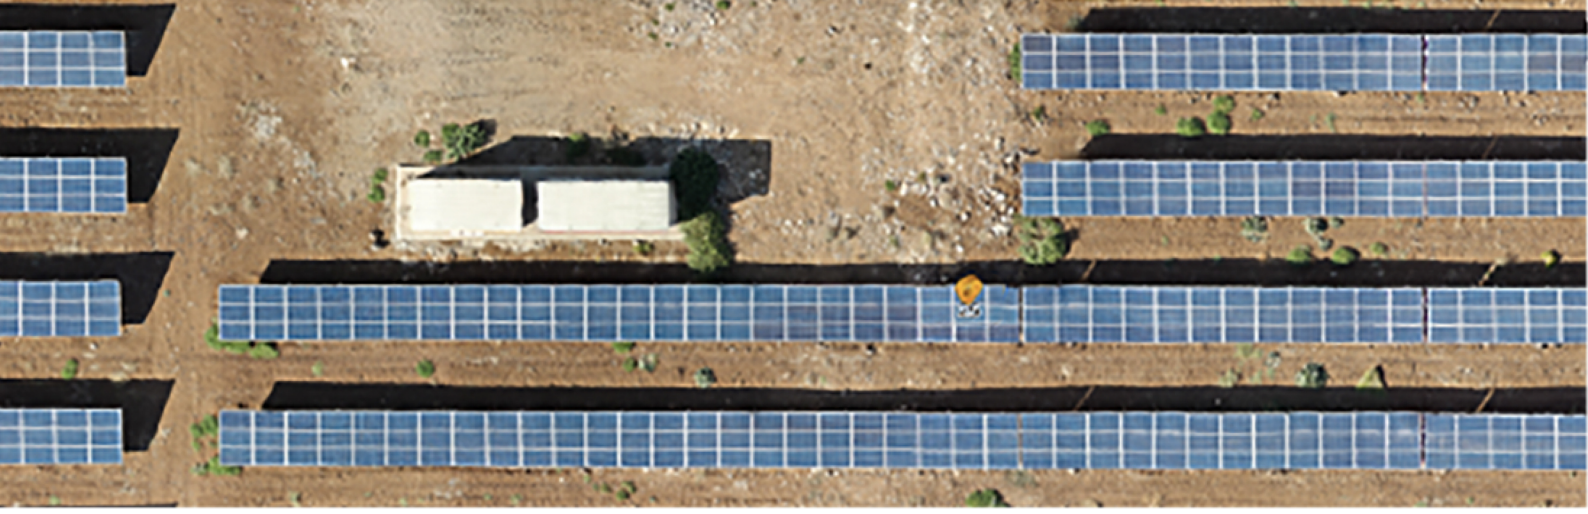
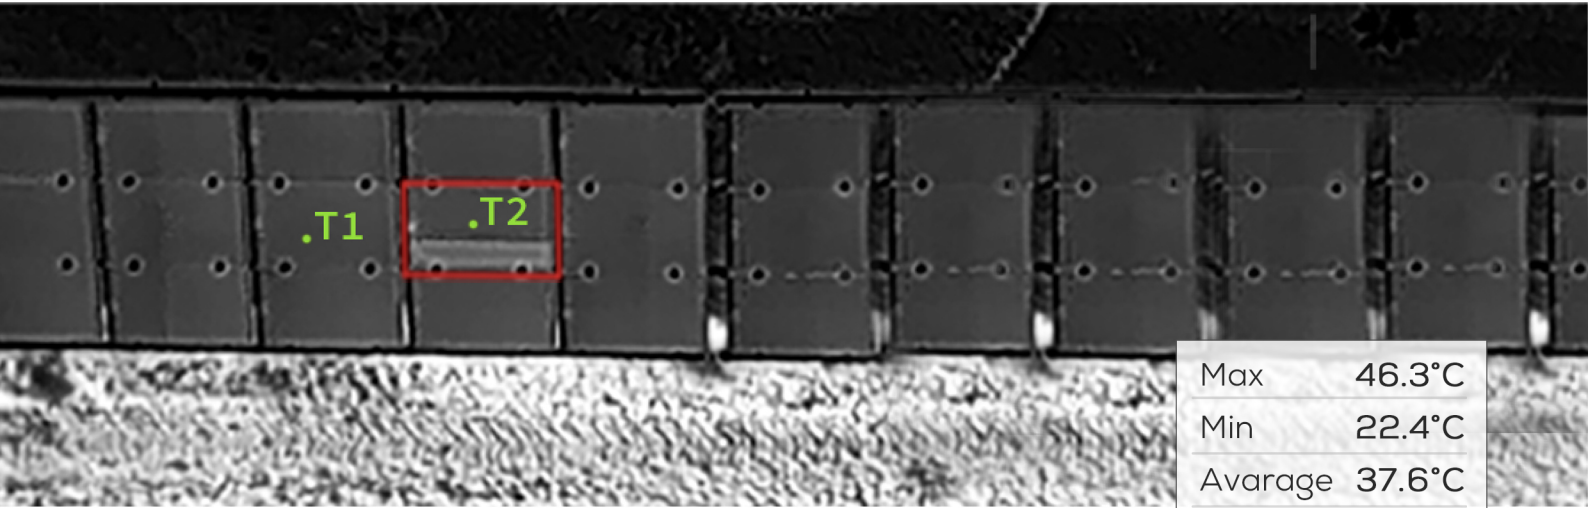
Bu tür hatalar bağlanma şekline bağlı olarak panelin belli bir şeridinde karakteristik bir termal dağılım gösterir. Bu tür hatalar bağlanma şekline bağlı olarak panelin belli bir şeridinde karakteristik bir termal dağılım gösterir.

Max	46.3°C
Min	22.4°C
Avarage	37.6°C
T1	32.4°C
T2	42.8°C

Notlar: Paneller sahada incelenmiş ve hatalar yönergelere göre teknik servis tarafından yenisi ile değiştirilmiştir.
